BMW X5 Modellcode E53

Die 1. Generation des X5

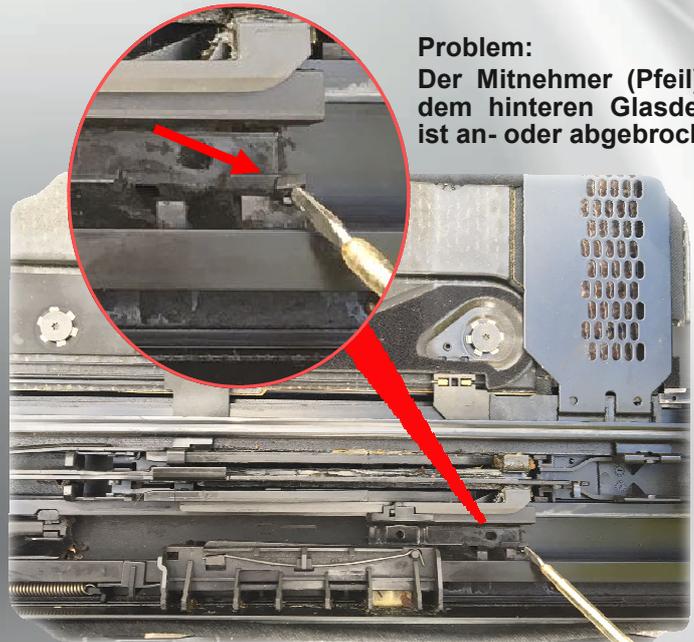
Mindestens einer der beiden Mitnehmer für den hinteren Glasdeckel ist an- bzw. abgebrochen (siehe Foto rechts). Dadurch kann das Antriebskabel beim schließen des Daches aus der Kippstellung nicht in den Mitnehmerschlitten des hinteren Glasdeckel einfädeln und fährt darunter durch. Da der hintere Glasdeckel in der Kippstellung verharrt, fährt der vordere Glasdeckel auf den hinteren auf und wird aufgrund der Funktion „Einklemmschutz“ wieder zurück in die Kippstellung fahren.

Das Brechen der Mitnehmer wird durch die Schwergängigkeit der Glasdeckelmechanik begünstigt, die häufig aufgrund mangelnder Wartung des Panoramadach entsteht.

Der Mitnehmer (Pfeil) für dem hinteren Glasdeckel ist an- oder abgebrochen.

Da in der Regel auch andere Bauteile der Mechanik bereits Vorschäden wie z. B. Risse oder sogar Ausbrüche von Kunststoffteilen aufweisen, empfehlen wir die komplette Erneuerung der Mechanik für den vorderen und den hinteren Glasdeckel. Gleichzeitig wird auch die Schwebehimmelmechanik gereinigt und neu beölt sowie die Regenabläufe überprüft und ggf. gereinigt.
