Problem:

Der vordere Glasdeckel schließt nur einseitig

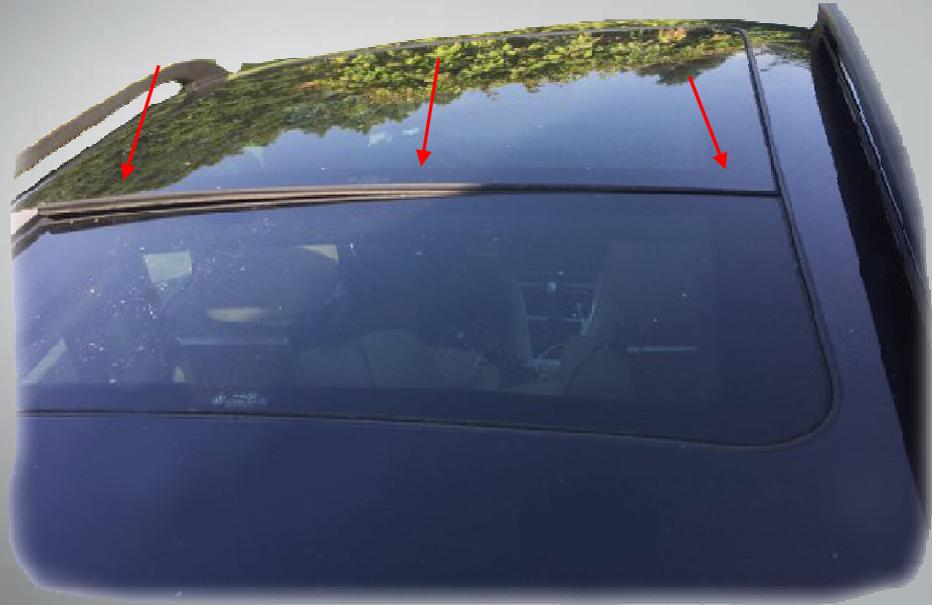
Die Synchronisation Mechanik ist verstellt. In der Regel lässt sich der vordere Glasdeckel dann nicht mehr öffnen (Blockade). Das kann unterschiedliche Ursachen haben.

1. Die einseitige Schwergängigkeit der Mechanik führt beim Öffnen des Daches zum Überdrehen des Antriebskabel am Antriebsmotor (Geräusche im Bereich des Motors wahrnehmbar)

2. Bei gleichzeitig ausgebauten Glasdeckel und Antriebsmotor wurde die Mechanik auf einer Seite versehentlich verstellt/verfälscht.
3. Nach erfolgtem Austausch der Glasdeckelmechanik (Reparatur) wurde die Synchronisierung der linken und rechten Mechanik nicht korrekt durchgeführt.

4. Durch den Einbau des Antriebsmotor wurde die Synchronisation verstellt.
5. Besonderheit beim X5 E70: Infolge des Austritts des Antriebskabel aus dem Führungskanal der Kasette ist dieses zwangsläufig verformt worden. Gelangt diese verformte Stelle in den Bereich des Antriebsmotor, ist der Kraftschluss zwischen Antriebsritzel (Motor) und Antriebskabel nicht mehr vorhanden, sodass nur eines der beiden Antriebskabel bewegt wird (Geräusentwicklung am Antriebsmotor wahrnehmbar).

1. Leichtgängigkeit der Glasdeckelmechanik überprüfen und ggf. alle Führungsschienen reinigen und neu befeuchten. Anschließend die Mechanik synchronisieren.
2. Mechanik korrekt einstellen.
3. Beim Einbau des Antriebsmotors darauf achten, dass sich das Antriebsritzel leicht zwischen die beiden Antriebskabel einführen lässt. Ggf. mit einem geeigneten Werkzeug (z. B. dem Notschließwerkzeug) den Motor etwas verdrehen.
4. X5 E70: Schadhafte Bereiche an der Kasette reparieren, neue Antriebskabel einbauen und die Mechanik korrekt einstellen.
