Problem:

Kleiner Glasdeckel schließt nicht

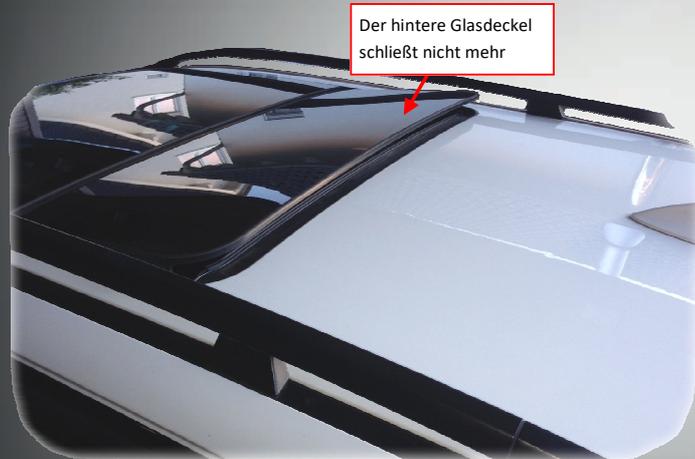
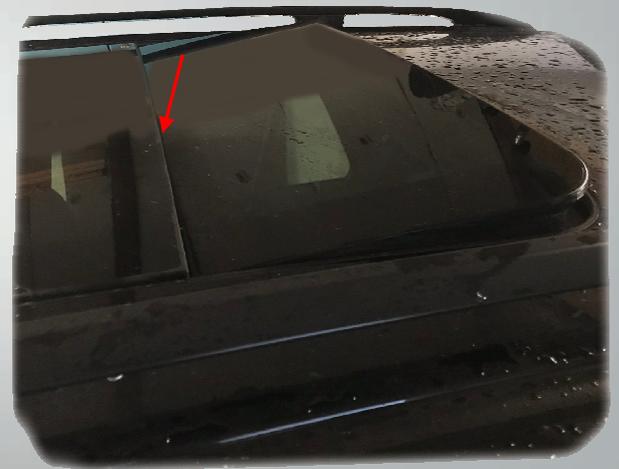
Schadensbild:

Mindestens einer der beiden Mitnehmer für den hinteren Glasdeckel ist an- bzw. abgebrochen (siehe Pfeil Foto rechts). Dadurch kann das Antriebskabel beim Schließen des Daches aus der Kippstellung nicht in den Mitnehmer-schlitten des hinteren Glasdeckel einfädeln und fährt darunter durch. Da der hintere Glasdeckel in der Kippstellung verharrt, fährt der vordere Glasdeckel auf den Hinteren auf (siehe Pfeil Bild oben rechts) und wird aufgrund der Funktion „Einklemmschutz“ ebenfalls zurück in die Kippstellung fahren.

Um die dauerhafte Vollfunktion des Panoramadaches sicherzustellen, müssen die Antriebskabel erneuert werden. Im Zuge dieses Austausches empfehlen wir, die gleichzeitige Erneuerung der vorderen und hinteren Glasdeckel-Mechanik.

Sämtliche Führungsschienen der Kassette müssen gründlich gereinigt werden (Achtung: kein Bremsenreiniger oder ähnlich aggressive Mittel verwenden!) Anschließend erfolgt die Neubefettung ausschließlich mit einem Spezialfett! Dieses Fett verharzt nicht, ist gegen Feuchtigkeit resistent und verträgt auch hohe Temperaturen (Sonneneinstrahlung).

Eine „Reparatur“ z. B. durch Kleben des Mitnehmerzapfen ist nicht zielführend, da beim verfahren der Mechanik die mechanische Belastung auf den Zapfen sehr hoch ist und daher erneut abbrechen wird.
