Problem:

Regenabflüsse verstopft:

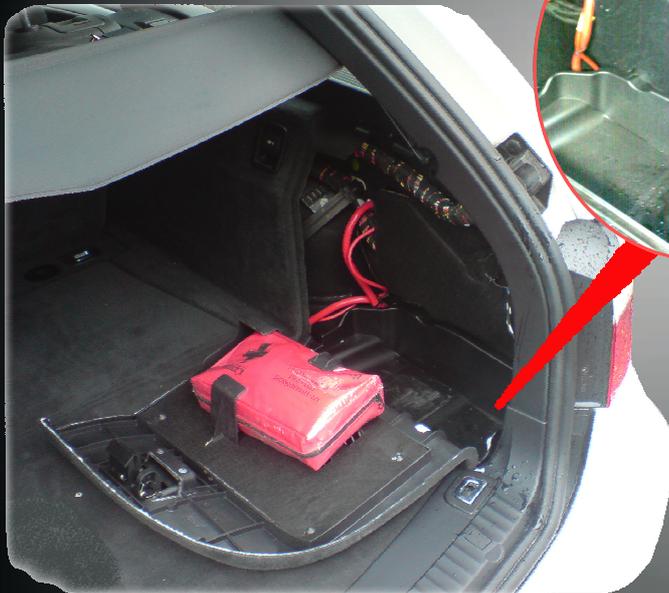
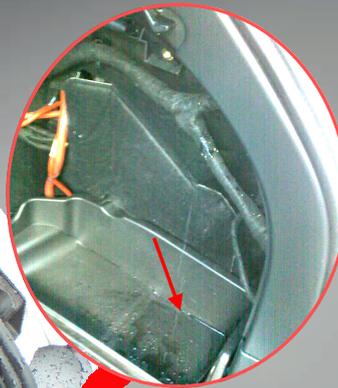
Schadensbild:

Wahrnehmung:

Im Gepäckraum (E61) ist es hinter der linken bzw. rechten Klappe zum Wassereintritt (siehe Bild links) gekommen. In der Folge sammelt sich dieses auch in die Gepäckraummulde unter dem Kofferraumboden. Da hier diverse Steuergeräte verbaut sind, drohen teure Folgeschäden an der Bordelektronik.

Außerdem kann es (alle Modelle) auch zum Wassereintritt im Fußraum vorne sowie im Bereich des Dachhimmels (Wasserflecken am Formhimmel) vorne und/oder hinten kommen.

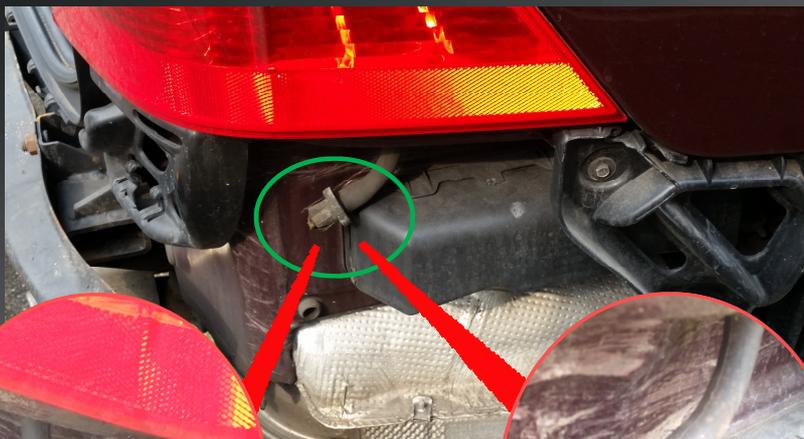
Gut zu wissen (betrifft alle Modelle):

Abläufe regelmäßig (alle 2 Jahre) überprüfen:

1. Glasdeckel vorne vollständig öffnen
2. Wasserablaufschiene reinigen und mit mindestens 500ml Wasser befüllen
3. Wenn nach 5 Minuten an den Abläufen kein Wasser austritt, die Ablaufschläuche reinigen

Die Ventile an den Ablaufschläuchen hinter der Heckschürze (links und rechts - siehe grüne Pfeile oben) entfernen.

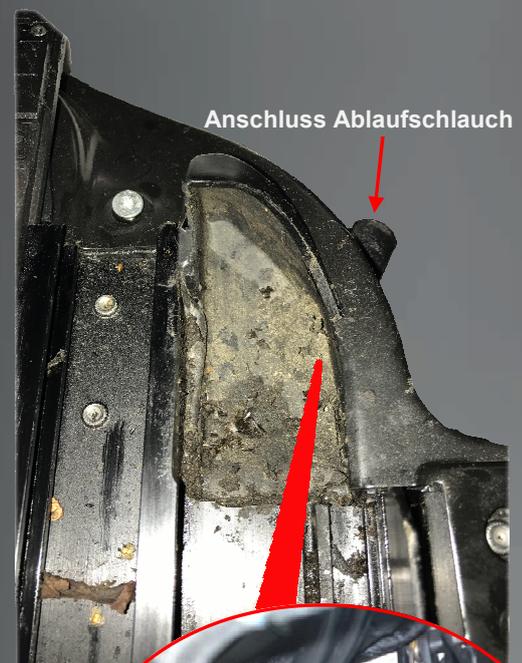
Anschluss Ablaufschlauch

Wasserflecken insbesondere an den Außenecken des Innenhimmels deuten auf eine Verstopfung der Abläufe in der Kassette hin (Bild unten rechts). Extreme Schmutzablagerungen führen dann zum Überlaufen der Entwässerungsschiene.

Bei Wassereintritt im Fußraum die vorderen Ablaufschläuche überprüfen und ggf. reinigen. Auf festen Sitz der Schläuche an der Kassette achten (siehe Bildvergrößerung unten rechts - roter Blockpfeil)
