BMW X5 Modellcode E70

Die 2. Generation des X5

Häufige Schadensbilder:

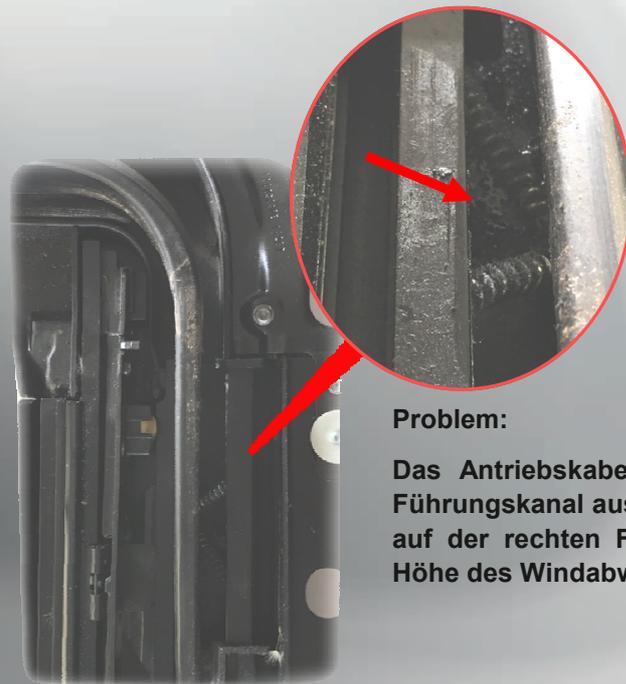
Aufgrund einer äußerlich kaum sichtbaren Veränderung des Rahmenprofils im Bereich der Führung für das Antriebskabel durch den Rahmenhersteller, weitet das Antriebskabel im Betrieb allmählich den Führungskanal. In der Folge kann es dann an dieser Stelle austreten und das führt zum Blockieren des Antriebs.

Durch das Austreten kommt es außerdem zur Verformung des Antriebskabel. Gelangt die verformte Stelle in den Bereich des Antriebsmotor, kann das Antriebsritzel nur eines der beiden Antriebskabel verfahren. Die Synchronisierung der beiden Seiten ist verstellt.

Problem:

Das Antriebskabel tritt aus dem Führungskanal aus — in der Regel auf der rechten Fahrzeugseite in Höhe des Windabweiser

Lösung:

Neben dem Austausch der Glasdeckelmechanik in Kombination mit den geänderten Antriebskabeln (Vorschrift gemäß PUMA-Maßnahme BMW), verbauen wir grundsätzlich unsere, speziell für diesen Rahmen entwickelten, Sicherungen. Diese verhindern dauerhaft den erneuten Austritt im Bereich der Schadenstelle am Rahmen - die Vollfunktion des Daches bleibt auch ohne Rahmenrausch erhalten..

Dadurch ist es möglich, den defekten Rahmen weiterhin zu verwenden, ohne den kostenintensiven Kauf einer neuen Kassette/Rahmen!
